スレーキング性の脆弱岩材を用いた  
高速道路盛土の長期安定性に関する研究

A Study on the Long-Term Stability of  
Expressway Embankments Using Slaking Materials

## A Study on the Long-Term Stability of Expressway Embankments Using Slaking Materials

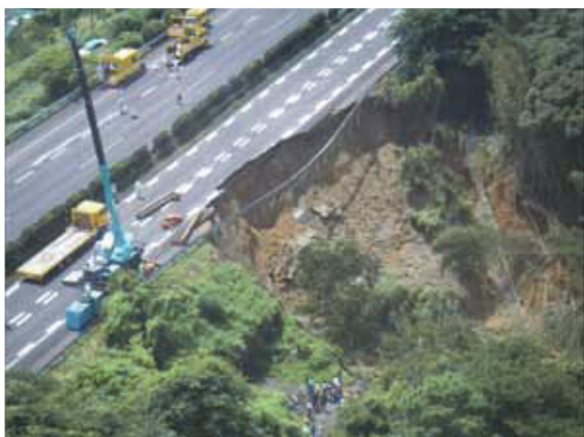
写真 1-1 東名高速道路牧之原 SA 付近の盛土のり面崩壊の状況<sup>5)</sup>

スレーキング性を有する高速道路盛土の崩壊事例として、2009年8月11日の駿河湾沖の地震で発生した東名高速自動車道牧之原 SA 付近の盛土のり面の崩壊が挙げられる。この盛土のり面の崩壊を受け、「東名高速道路牧野原地区災害検討委員会」が組織された。そこで結論付けられた崩壊の原因は、盛土下部に使用された泥岩が長年の水の作用により強度低下するとともに、透水性が低下し、その結果、盛土内の地下水位が上昇し、地震が誘因となり崩落が発生したものとされた<sup>5)</sup>。この盛土のり面の崩壊は、地震をトリガーとしているが、長年のスレーキングで盛土材の物理特性や力学特性が経時的に変化したことが背景にあると考えられる。また、長尾ら<sup>6)</sup>は、東北地方の高速道路のり面で降雨による被災箇所を地形や地質・盛土材料に着目して分析している。その結果、盛土の被災件数は経過年数とともに減少するが、スレーキング性の岩材を用いた盛土の被災件数は他の材料を用いた盛土の被災件数と比較して、経過年数に関らず被災が多いと報告している。これらの事例から、スレーキング性を有する材料を用いた盛土では、スレーキングで盛土材に経年的な変化が生じ、長期的に盛土の安定性が変化し、盛土の崩壊が生じる可能性があることを示唆していると考えられる。

スレーキング性を有する材料を用いた盛土が変状した事例<sup>5)12)</sup> (例えば写真 1-1 や写真 1-2) では、崩壊の要因として、①盛土材の排水性の低下 (透水係数の低下) で盛土地盤の水位が上昇する、②盛土材の含水比の増加や力学特性の変化で盛土地盤の強度が低下するなどが挙げられる。透水係数と粒径には高い関係性があり、透水性の低下は盛土材の細粒分が増加した影響と考えられる。また、盛土材の含水比の増加は、盛土材の細粒分が増加で保水性が変化 (保水性が高まった) した影響と考えられる。なお、これらの変化は盛土材の骨格構造が粗粒分主体から細粒分主体へ変化したことが起因していると考えられる。

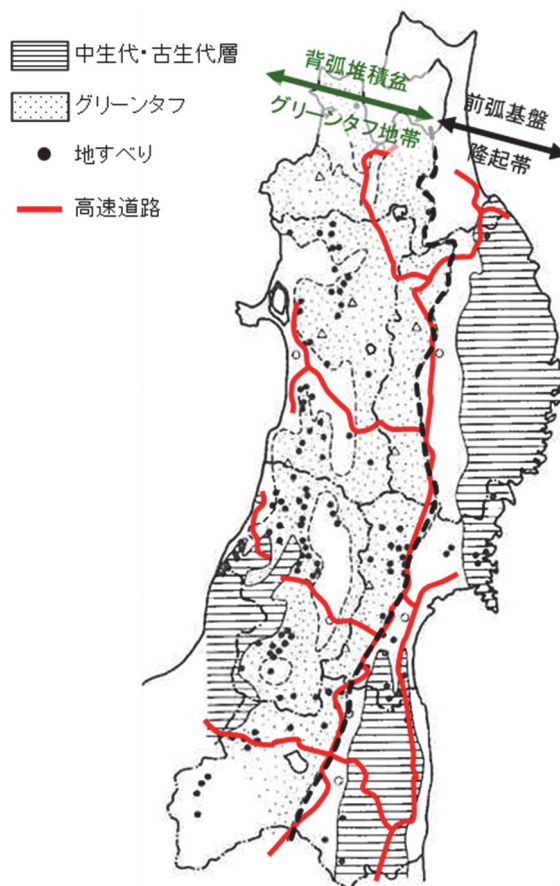
図 1-2 東北地方のグリーンタフの分布と高速道路の位置<sup>9)</sup>に一部加筆

うに日本海側へ延伸している。これらの路線の多くは、泥岩や凝灰岩などの新第三紀の堆積軟岩を主体とするグリーンタフ地帯を通過している（図 1-2）。泥岩や凝灰岩などの軟質な堆積岩類は、乾湿作用を繰り返し受けると容易に細粒化するスレーキング現象が発生する脆弱岩として広く知られている<sup>7)</sup>。また、脆弱岩に由来する材料を盛土に用いる場合には、スレーキングが長期的な圧縮沈下や強度低下を引き起こす可能性も指摘されている<sup>7)8)</sup>。

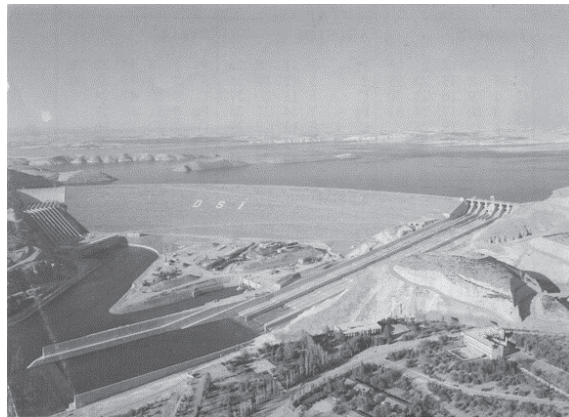
図 2-6 A general view of the Ataturk Dam. <sup>5)</sup>

トルコ南東部に位置するアタチュルク・ダムは、世界で4番目に大きいクレイ・コア・ロックフィル・ダムで、1986年12月からダム本体の建設が開始し、3年8カ月の施工期間を経て1990年8月に完成した (Karaman<sup>3)</sup>)。図 2-6 は、アタチュルク・ダムの全景である。貯水池の水位が上昇し始めると1992年5月にはクレストに沿って沈下が生じ問題となった。図 2-7 は、1992年4月1日から1997年6月4日までの沈下測定の結果で、AEJV<sup>4)</sup> は約2.75mの垂直

沈下があったと報告している。Cetin<sup>5)</sup>らは、ロックフィル部分に使用している風化玄武岩のスレーキングが、ダム全体の沈下量を増やし、上流側のクレイコア部分とロックフィル部分の両方で地滑りを起こしていると指摘している。なお、スレーキングの原因はノントロナイトの膨張と述べている。

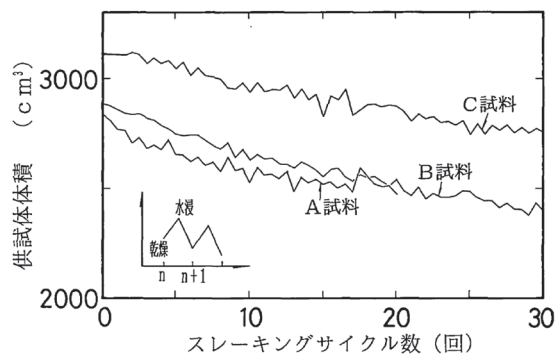
図 2-9 スレーキングに伴う供試体体積の変化

スレーキングによる材料の物理・力学特性の変化を検討した例として以下の研究がある。板橋ら<sup>10)</sup>は、初期粒度の異なる泥岩を用いて最大 100 サイクルのスレーキング試験を実施した。図 2-9 に、供試体体積とスレーキングサイクル数との関係をまとめる。全体的にはサイクル数とともに直線的あるいは多少下に凸の関係で、減少していく様子がわかる。多くの場合、水浸後の体積が増加し、炉乾燥後の体積が減少している。この体積変化の現象は、水浸時に粒子破砕が生じるが、粒子の相対的移動量は少なく、個々の泥岩粒子が吸水膨張することによって体積が増加する。そして、炉乾燥することによって見かけの粘着力も無くなり、水浸時に細粒化した泥岩粒子が崩れ落ち、供試体下方の間隙を埋めていくために体積が減少していくと述べている。また、試料 B では 100 サイクルまで実施したが、スレーキング試験で供試体体積の減少傾向が継続したことから、これが泥岩を用いた盛土の長期沈下の原因の一つが、泥岩のスレーキングに伴う細粒化であると述べている。図 2-10 は、スレーキング後の粒度分布を粒径加積曲線の変化である。60 サイクル経過しても、初期粒度の最大粒径の粒子が残っており、粒径が小さくなるほど残留率が少なくなる粒度分布を示している。スレーキングサイクル数の増加とともに、サイクル数の順番通りに粒径加積曲線が移動しているわけではないが、全体的な傾向として曲線が細粒側に移動していることがわかる。こうしたばらつきが現れる原因は、1 供試体に含まれる泥岩粒子数が少ないため、個々の粒子のスレーキングの難易の相違が粒度分布に影響したためと考えられる。

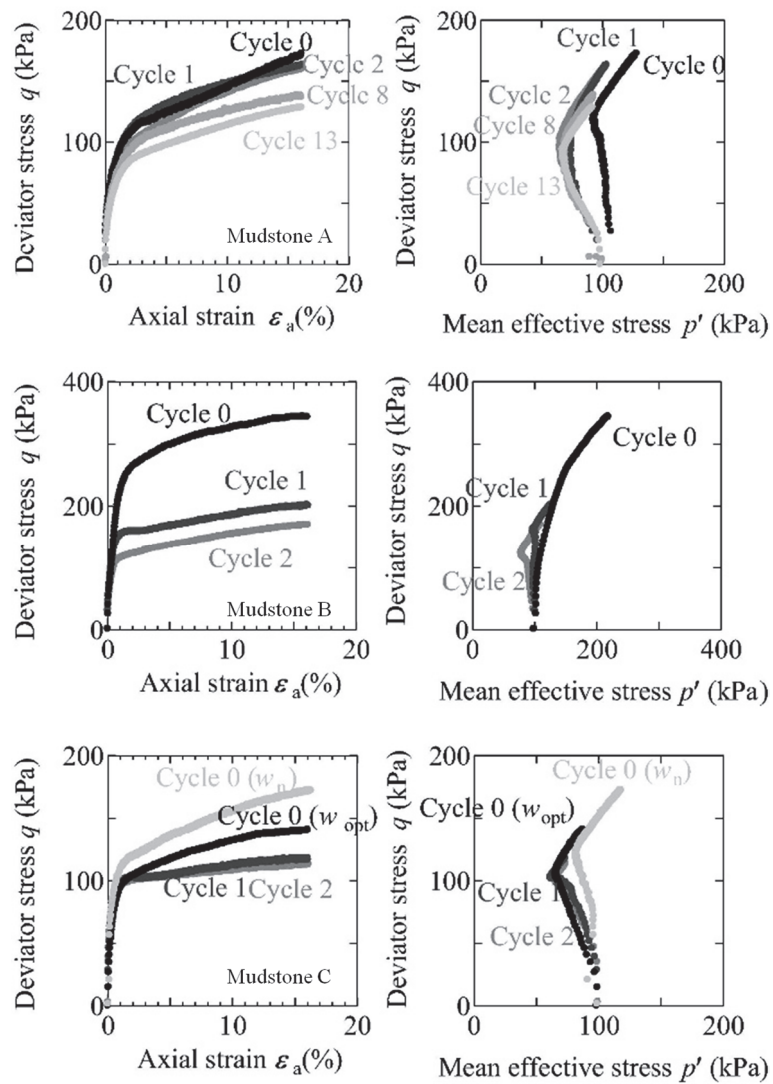
図 2-18 Results of triaxial compression tests <sup>12)</sup>

は  $p'$  の減少を伴わずに  $q$  が増加し、その後は  $p'$  とともに  $q$  が増加した。最適含水比でも同様の挙動が見られたが、 $q_{\max}$  は小さくなった。1 サイクルおよび 2 サイクルでは、初期軸ひずみ中に  $p'$  が減少するにつれて  $q$  が増加し、その後、軸ひずみが増加するにつれて  $q$  と  $p'$  が共に増加した。泥岩 C では、泥岩 B ほど明確な  $q_{\max}$  の減少は見られなかった原因として、飽和過程で細粒化が進んだと考えられる。せん断初期に塑性圧縮を伴う硬化挙動、その後に塑性膨張を伴う硬化挙動を示す。以上の結果から、乾燥・水浸サイクルの影響で細粒の比率が高くなると、塑性圧縮を伴う硬化が顕著になり、塑性膨張を伴う硬化の程度が小さくなった。

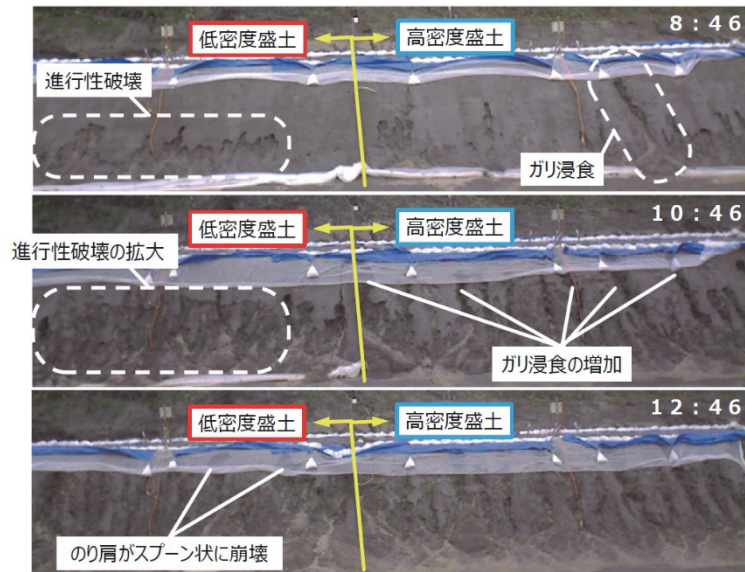
図 2-24 盛土の崩壊過程 <sup>21)</sup>

田中ら<sup>21)</sup>は、低密度と高密度の異なる締固め度の試験盛土を構築し、降雨イベントにおけるそれぞれの崩壊過程や実効雨量と飽和度の経時変化の相関を整理し、低密度盛土と高密度盛土の崩壊形態の特徴を示した。図 2-24 は、試験盛土を俯瞰できる位置に設置した定点カメラから得られた代表的な時間での試験盛土の状況である。低密度盛土ではのり尻から盛土のり面方向の進行性破壊が進展し、最終的にはのり肩部が崩壊し、高密度盛土では盛土天端からのガリ浸食が顕著であると報告している。また、図 2-25 は、試験盛土のり尻における飽和度  $S_r$  の経時変化を示している。低密度盛土では盛土表層部で顕著な飽和度の上昇が確認できたのに対し、高密度盛土では透水係数が低く雨水の浸透が困難なため飽和度の上昇が緩慢であると述べている。

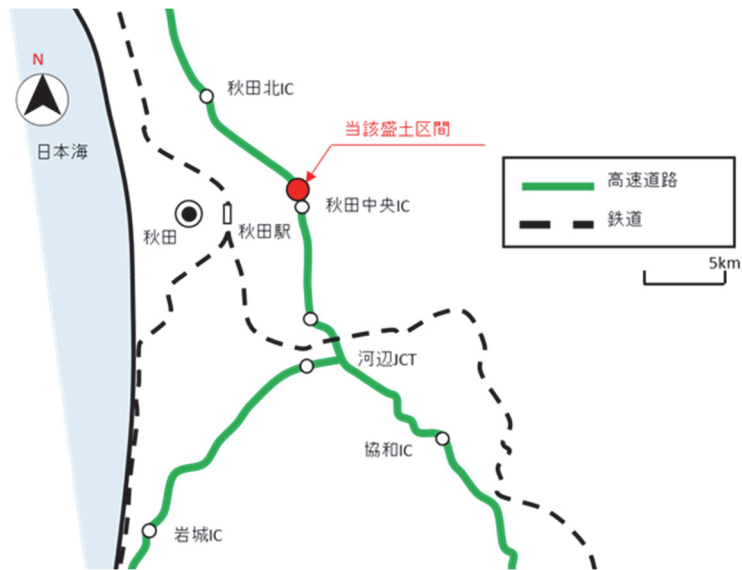
図 3-1 当該盛土区間の位置図

当該盛土は、秋田自動車道の秋田中央 IC の北側に位置し、沖積平野からなる平坦な区間から丘陵地の区間に変遷する位置で、起・終点側が切土構造となる谷埋め盛土区間である（図 3-1・図 3-2）。この区間は、3 条の沢地形が合流する地点で、のり尻部で沢の出口が狭まるボトルネック状の地形であった。盛土は傾斜地盤上に構築しており、山側となる下り線側は盛土高が約 1m であるのに対し、谷側となる上り線側の盛土高は約 16m で腹付け盛土の形状であった。また、盛土材料は、当該区間と隣接する切土区間の掘削により発生した現地発生土のシルト岩を利用しており、盛土施工時（1995 年）の空気間隙率は 15%以下で密な締固め管理を行っていた。2002 年 3 月に路面クラックが発生し、ボーリング調査（2 孔）やレーダー探査による路面下の空洞調査が行われ、舗装面下に小規模な空洞や緩みが確認された。その後も、断続的に路面クラックが発生し、その都度、クラック補修が行われてきた。2012 年 4 月は路面に発生したクラックに拡張が生じたことから、ボーリング調査（3 孔）と動態観測（地下水位計・パイプひずみ計）を実施した。2012 年 12 月・2013 年 3～4 月に応急対策として水抜きボーリング工、2013 年 11 月～翌年 4 月に恒久対策工（かご枠工・砕石堅排水工）を行った以降は、クラックの発生はない。2002 年と 2012 年のボーリング調査は、盛土状況・水位変動・すべり面位置の把握を目的に実施され、盛土材の経時変化は考慮していなかった。そこで、これらの既往資料（施工時の材料試験結果・2002 年度と 2012 年度の地盤調査結果）を基に、盛土の物性変化に着目し、データを再整理した。

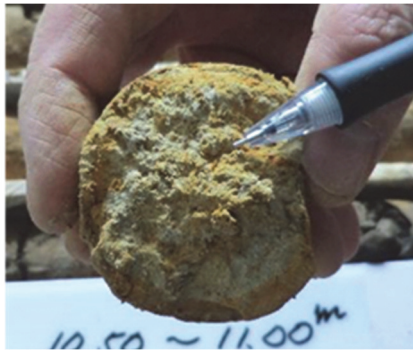
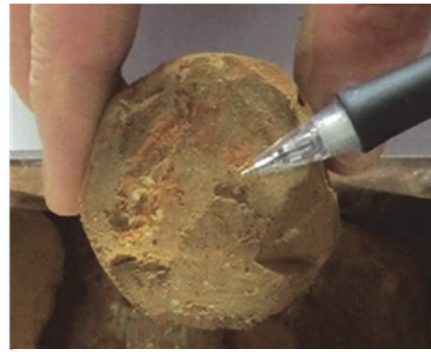
写真 3-1 すべり面付近のコア状況 (H24-B-1)

H24-B-1の観測結果を図3-12に示す。2012年7月4日より観測を開始し、同年12月31までの最低水位は深度9.85m(9月4日)で盛土と旧地盤面である粘性土の境界付近であった。10月11日から比較的連続した降雨がみられ、孔内水位の上昇が顕著化し、10月30日に孔内水位が標高33.49mに達した後、パイプひずみ計の深度11mと12mの2深度のみに累積性のひずみが発生した。11月13日に66.5mm(日降水量)の降雨により、翌日の11月14日に最高水位34.74m(深度3.01m)に達し、12月1日まで孔内水位は高水位で小康状態であったが、その後の降雨の減少により孔内水位も漸減しはじめ、12月11日に孔内水位が標高33.00mまで低下するとひずみの累積も停止した。ひずみの発生位置は盛土直下の風化シルト岩内であった。なお、ボーリングコア観察でも深度10.90m付近に軟質な粘土を確認し、同深度をすべり面と判断した(写真3-1)。

GL-10.65m 付近：風化シルト岩  
岩組織を残す

GL-10.90m 付近：風化シルト岩  
粘土化・軟質化が顕著

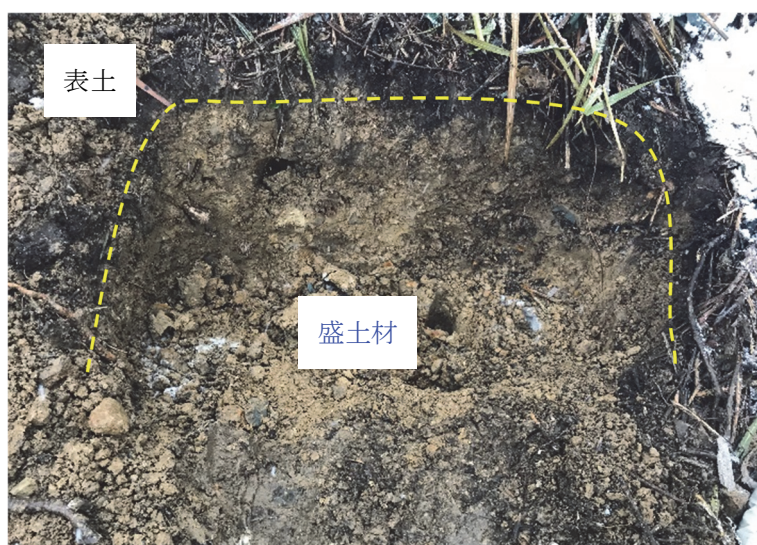
写真 4-2 盛土材試料採取状況

盛土材の試料採取は、人力でテストピット掘削を行い表層保護の植生（表土）を取り除き、深度 50 ～ 100 cm の位置の盛土材を採取した（写真 4-2）。採取した盛土試料は、褐色の礫混じり粘土状を呈し、礫種はシルト岩を起源とする礫が主体で、礫は指圧で割れる程度の硬さであった。

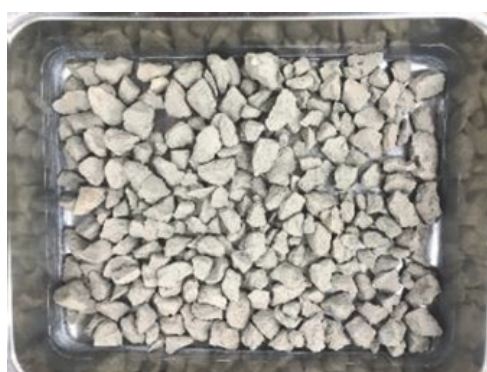
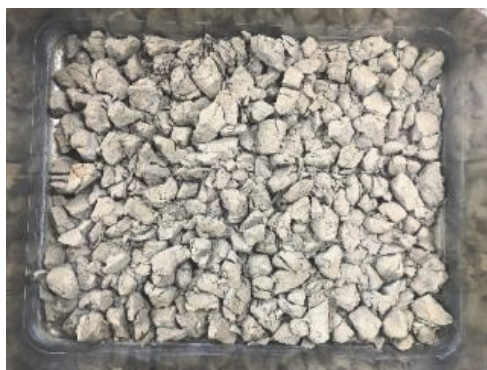
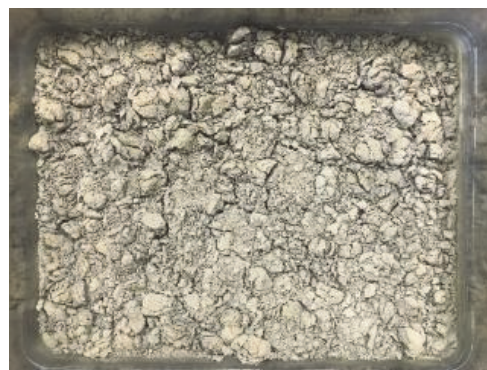
写真 4-3 各サイクル後の試料状況

写真 4-3 は、岩試料（新鮮部）の初期状態・1 サイクル後・5 サイクル後の状態である。この写真から乾湿履歴の増加で、土粒子はスレーキングし細粒化したことが確認できる。図 4-8 は、各サイクル後の粒径加積曲線である。粒度分布は、1 サイクル後から明瞭に変化し、乾湿回数の増加で細粒化が進行している。

乾湿繰返し前（粒径 19.5~37.5 mm）

乾湿繰返し 1 回後

乾湿繰返し 5 回後

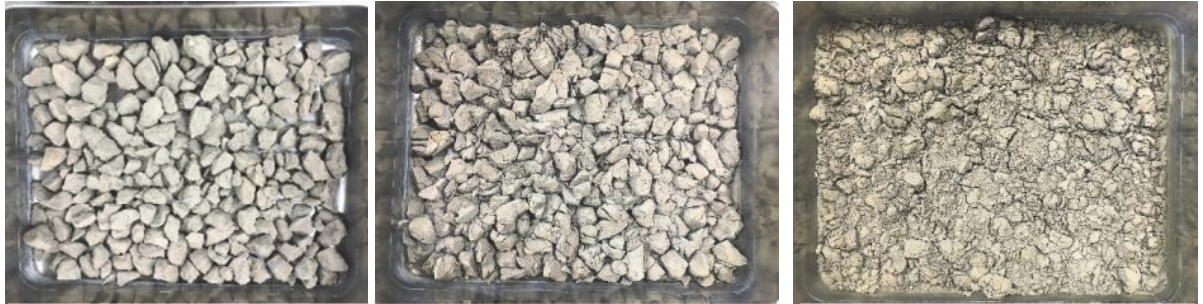
乾湿履歴 3 サイクル目の供試体のせん断剛性が最も大きくなった理由としては、締固めの過程において形成された土粒子のかみ合わせ状態、いわゆるインターロッキング効果が異なるためであると思われる。粒度組成に加えて細粒化過程での土粒子形状の変化などにも注意を払う必要性が示唆される。なお、写真 5-1 において、1 サイクル目と 5 サイクル目の細粒化の様子を見ると、1 サイクル目ではより角ばった粒子が多いことが見てとれる。以上の点に関しては、実験回数や試料の種類が少ないことから、推測の域を出ない。今後更に詳しい検討が必要な事項である。

乾湿繰返し前

乾湿繰返し 1 回後

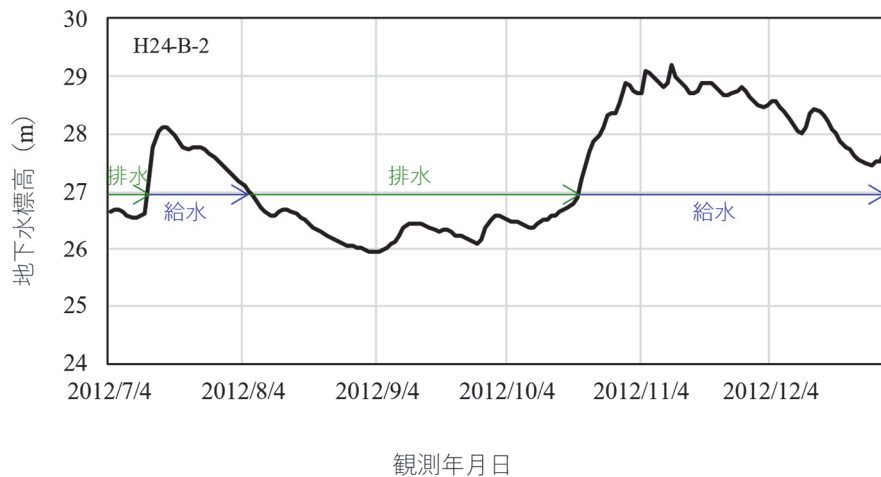
図 5-22 盛土内水位の変動と盛土材の給水・排水のイメージ

図 5-22 は、盛土内水位の変動と盛土材に作用する給水・排水作用の模式図である。降雨などで盛土内の水位が変動することで、水位の変動範囲（低水位と高水位の間）にある盛土材は給水と排水の作用を繰返し受けると考えられる。これより、盛土内の水位変動で盛土の S 波速度が変化する可能性が考えられる。

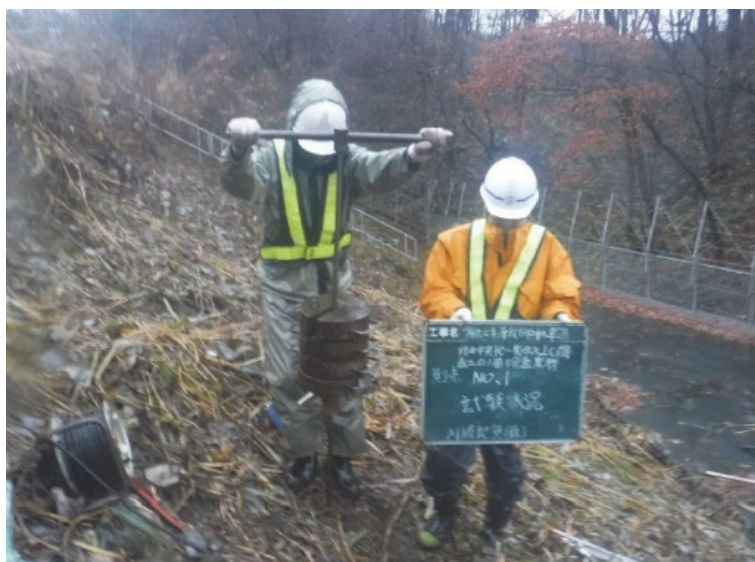
写真 6-3 スクリーウエイト貫入試験

スクリューウエイト貫入試験は、現場作業の期間が短く調査費用も安価だが、盛土内に硬質な礫が残存するとスクリュー先端に礫が当たりそれ以深は貫入できない問題がある。

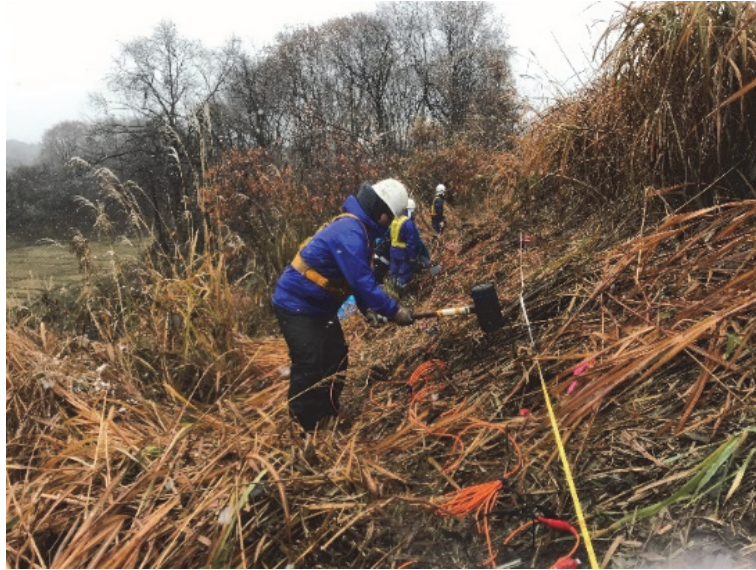
写真 6-4 起振の状況

第3章で述べたスレーキングにより変状が生じた盛土の区間を対象とし、2019年に表面波探査を行った。盛土区間の位置などについては第3章の図3-2を参照してもらいたい。計測線は、のり面全体を覆う様に配置した(図6-5)。具体には、道路縦断方向に3測線(J1:上段, J2:中段, J3:下段)、道路横断方向に1測線(O1)で、各計測点の間隔は2mとし、各測線の計測点数はJ1・J2・O1が18点、J3が34点である(表6-2)。ただし、O1の間隔は斜面上の2m間隔とした。なお、起振はカケヤによる打撃で行った(写真6-4)。

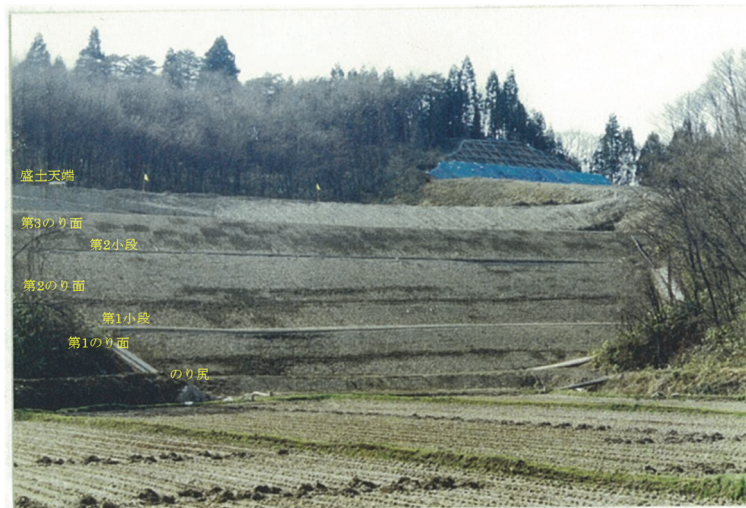
写真 6-6 植生工前の盛土の状況（水の浸みだし）

写真 6-6 は、当該盛土の植生工前の写真である。盛土のり面内の同程度の高さに水平方向の水の浸みだしがみられる。写真 6-7 は、写真 6-6 に J1・J2・J3 測線の  $V_s$  分布を重ねたものである。盛土のり面内の水の浸みだし位置と、 $V_s$  が遅い範囲（赤色系： $V_s < 120 \sim 130$  m/s～  
橙色系： $V_s = 130 \sim 160$  m/s の着色）は概ね一致している。なお、盛土のり尻部の水の浸みだし位置は、 $V_s$  が急激に速く変遷する個所で基盤岩との層境界と考えられる。以上のことから、水分を多く保持している所ほど  $V_s$  が遅いと考えられる。
