短報

1994年ジャワ東部 地震津波の調査概要

Preliminary Report of Field Survey of the 1994 Eastern Java Earthquake Tsunami

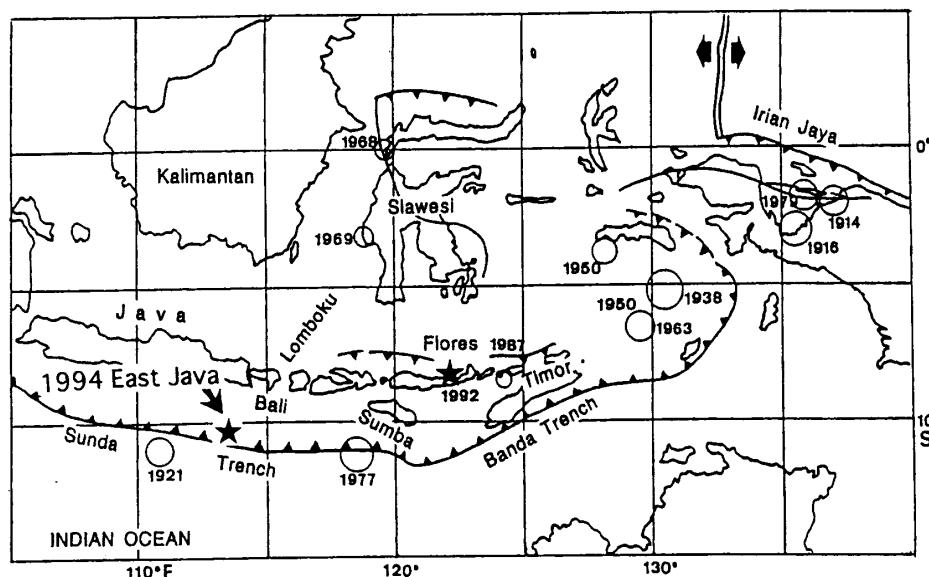
Fig. 1 Tectonics in the central Indonesia and location of the earthquakes accompanying tsunamis.

1994年6月2日、午前1時頃（現地時間）、インドネシアのジャワ島南沖（震源位置はFig.1に示す）において、 $M_w = 7.5$ の地震が発生した。この周辺はインド・オーストラリア海洋プレートがユーラシアプレートの下に沈み込んでいる場所であり、過去にも多くの地震や津波が発生している（都司・他, 1993）。今回の地震による地震動は小さく、構造物などの被害は報告されてはいないが、地震発生から約1時間後、津波がジャワ島南部およびバリ島南西部を来襲し、死者200名以上の被害を与えた。この津波に対して国際調査チームが組織され、地震・津波による被災状況に関して現地調査が実施された。

この村に過去の歴史津波の言い伝えがあったかどうかは不明であるが、老人が高波 (津波を含めて) による被害を経験していた可能性は高い。なお、都司・他 (1993) の資料によると (Fig.1) 過去に 1921 年、マグニチュード 7.5 クラスの地震がジャワ島沖に発生している。また一方で、インドネシアは赤道付近に位置するため台風による被害はない。どうしてこの老人が第 1 波の来襲後にさらに大きな波が来るかを予想できたのであろうか。

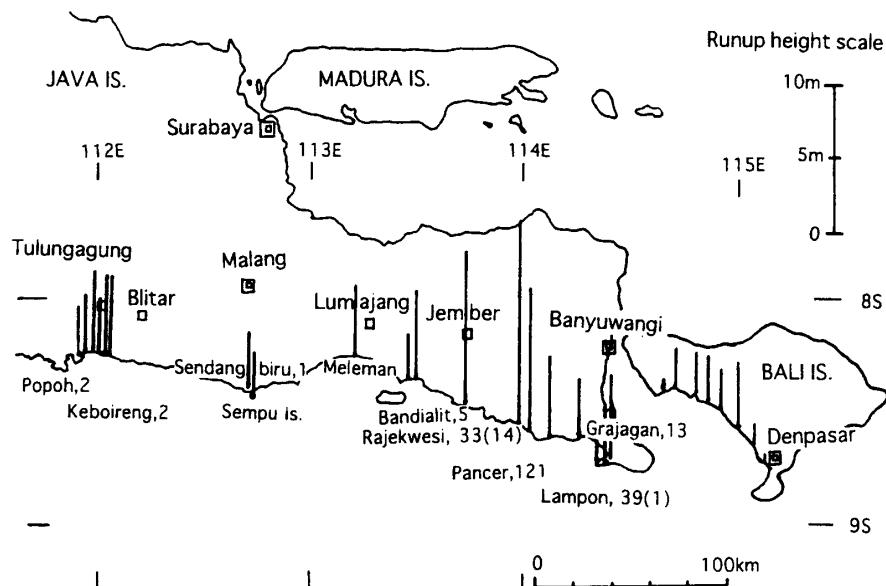
Fig. 2 Measured tsunami heights and number of casualties in each area. The number in parenthesis indicates the lost people.

調査範囲は、新聞などの報道で甚大な被害が報告されていた Banyuwangi 県の南部を中心に、Bali 島西部から Tulungagung までの約 400km の沿岸である (Fig.2 を参照)。ジャワ島内陸部で

調査で得られた打ち上げ高さを Fig.2 に示す。ここでの津波高さは潮位補正により平均潮位からの値となっている。この値から来襲時での津波潮位を差し引けば正味の津波高さとなる。各地で津波来襲時刻が異なりこれが推定できない場合には、今回のような平均潮位からの値を採用する。津波の高さとその位置の具体的な数値は Tsuji et al. (1994) を参照されたい。

得られた結果によると、津波の打ち上げ高さは Rajekwesi を最大とし、これより東西に離れるに従い小さくなっている。これから、津波エネルギーが、Rajekwesi 周辺に集中したことが分かる。ところが、Rajekwesi から西へ 200km 以上離れた Tulungagung でも、比較的高い値が測定されている。この原因として、i) この付近の入り組んだ地形の影響、ii) 初期波形の長軸方向へ進むエネルギーがこの付近に集中したこと、が考えられるが、今後に数値シミュレーションによる検討が必要となる。

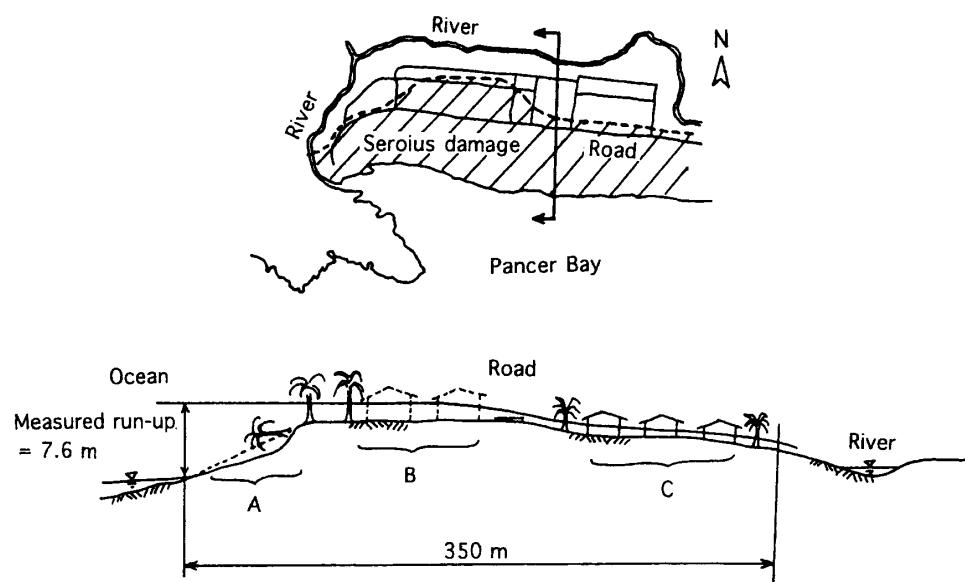
Fig. 3 Damage due to the tsunami in Pancer village, Banyuwagi, Java. The damaged area is indicated by the oblique lines in the upper part of this figure. Sectional profile between the arrows in the upper part is shown in the lower part.

Table-1,2 に被害数をまとめてあるが、最大の被災地は Pancer 村であり、121名が死亡し約700件（全壊と半壊）の家屋が被害を受けている。Fig. 3 はこの Pancer 村の被災概略図と縦断面図を示す。詳細な地形図がなく、被災地が広大で地形の測量が十分出来なかつたため、図に示された地形は概略である。

被災概略図の斜線部は全壊した家屋の地域を表す。集落の殆どが甚大な被害を受けていることが分かる。縦断図を見ると、津波により海岸付近での侵食が見られ、村の中心を走る道路より沿岸部側の住居がほぼ全壊している。これと対照的に、道路反対側での被害は軽減されていることから、沿岸での侵食と家屋の破壊によって津波エネルギーの多くが損失されたことが推定される。さらに、

津波は集落の低地部分を進み（Fig.3 の被害域を参照）、Pancer 村背後の河川に流れ込んでいた。もし、地形が陸奥につれて地盤が増加するような勾配がある場合には津波の戻り流れが生じたに違いない。このような場合には、海域に人が流れ出される場合も多く、人的被害をさらに大きくしたものと予想される。

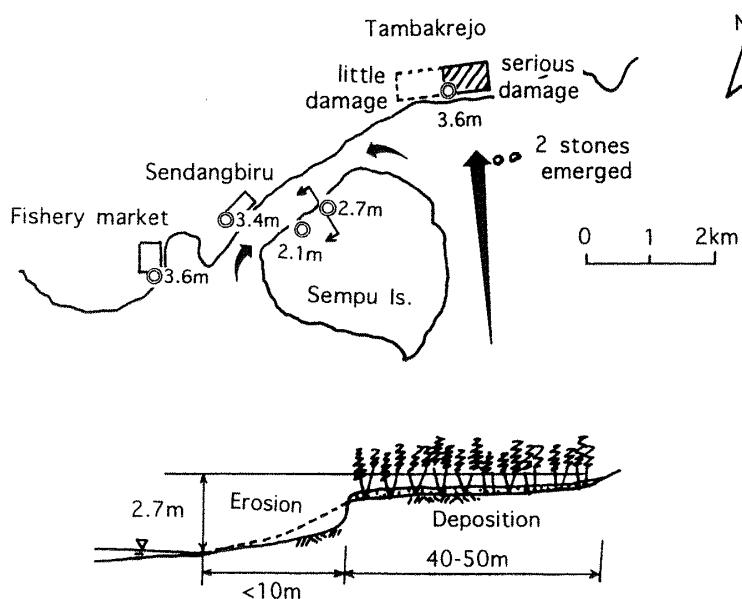
Fig. 4 Damage due to tsunamis in Tambaker village and Sempu island which is an uninhabited one.

深夜 1 時過ぎに発生した津波の第一波は村の東側半分を襲った (Fig.4 を参照)。幸いなことに第一波はさほど大きくなく、家屋の崩壊などはなかったようである。突然の津波来襲により住民に困惑があったが、一人の老人の指示により、村の西側への避難がなされ、その後に襲った最大波 (第三波) で、殆どの家屋は洗い流されたが死傷者はなかった。Fig.4 で明らかなように、村の西側は津波の侵入に対して Sempu 島の背後に位置し、直接の来襲を回避することが出来たのである。

沿岸部での侵食と堆積の双方が顕著に見られたのが、Sendangbiru の沖に位置する Sempu 島である。島の背後にいくつかのポケットビーチがあり、その 1 つで海岸の侵食と内陸部での堆積が確認された (Fig.4 の縦断面図を参照)。恐らく、島背後に左右から回り込んだ津波がここでぶつかり合い、一部が島の内陸部に浸入し、海岸で削り取った上砂をそのまま陸部へ運んだものと推定される。Photo 2 に示されるように、内陸部の雑木には運ばれた白砂の痕跡がはっきりと残されている。他の地域では、住宅復旧作業のため砂の堆積状況

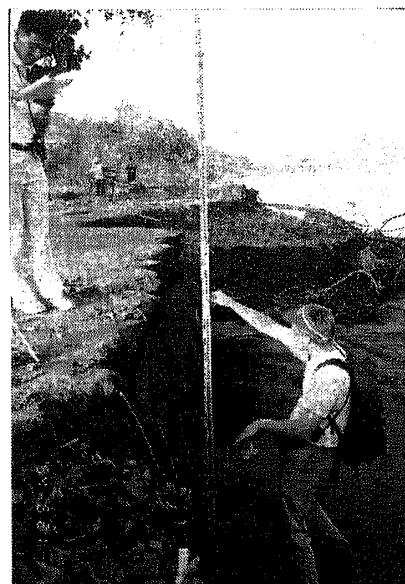
Photo 1 Erosion along the coast in Rajekwesi village, Banyuwagi, Java.

今回の津波被災状況の中で注意すべき点は沿岸侵食 (Photo 1 に見られるような段差の形成) で

あった。Rajekwesi では最大 2m にも及ぶ段差が確認されている。津波による侵食が構造物の基礎付近で生じた場合には、倒壊などの危険性がある。今回の調査結果では、ほぼ 5m 以上の打ち上げ高さを記録した地域では、沿岸に侵食による段差が見られた。この周辺では侵食だけでなく堆積過程も推定できる可能性があり、コアサンプルを採取している。Minoura&Nakaya (1991) の研究に代表されるように、津波による堆積物は、歴史津波の発生頻度を知る上で重要な指標となっており、その堆積過程を解明することは津波研究の 1 つのテーマになっている。
