マグネシウム合金の極低温下における高速衝突特性*

久保田 怜^{*1}, 島本 聰^{*2}, 手塚 還^{*3}
沼田 大樹^{*4}, 高山 和喜^{*5}High-Velocity Impact Characteristic of Magnesium Alloy
under Cryogenic TemperatureRyo KUBOTA^{*6}, Akira SHIMAMOTO, Meguru TEZUKA,
Daiju NUMATA and Kazuyoshi TAKAYAMA^{*6} Graduate School of Engineering, Saitama Institute of Technology,
1690 Fusajii, Fukaya-shi, Saitama, 369-0293 Japan

High-velocity impact experiments were conducted on magnesium alloy plates at room and cryogenic temperature, 298 K and 153 K. An aluminum sphere with room temperature impinged at the target plate with its speed ranging from 0.5 to 1.7 km/s in 100 Pa air. The impact process was visualized by shadowgraph, and recorded with the ultra-high speed video camera. Results of the experiment was compared to results which were obtained from previous experiments for a thicker specimen. In addition, it was compared to experimental results from aluminum alloy specimens that our co-investigator presented in the past. As a result, the difference was found on the damage of debris cloud impingement. It was affected by bumper material, plate temperature and impact velocity. It is thought that the bumper performance of the magnesium alloy i

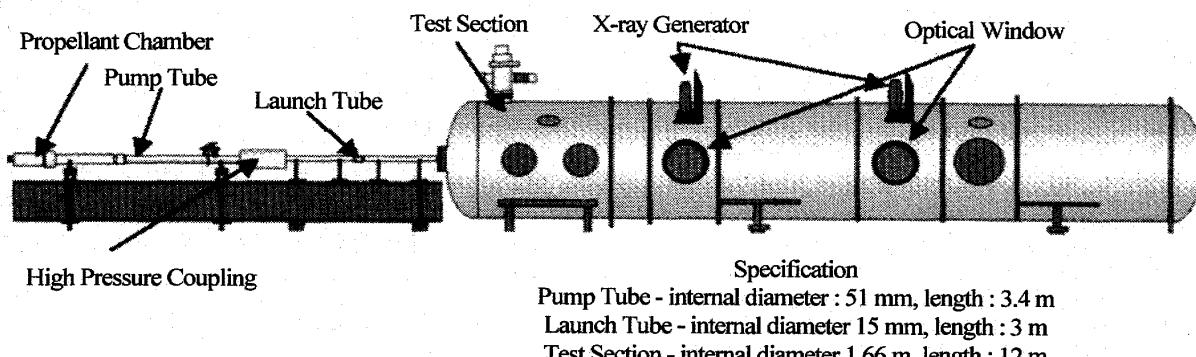
Fig. 1 Schematic diagram of two-stage light gas gun

2・2 実験装置 本研究で用いた実験装置はバリスティックレンジ(二段式軽ガス銃、東北大学流体研究所 学際衝撃波研究センター)で図 1 に示す。本装置は、火薬室、圧縮管、高压カップリング部、加速管および試験部によって構成され、飛行体の速度に応じて一段式火薬銃と二段式軽ガス銃との操作モードを切替えて使用することができる。本実験では一段式火薬銃と加速管および試験部の構成で行った。

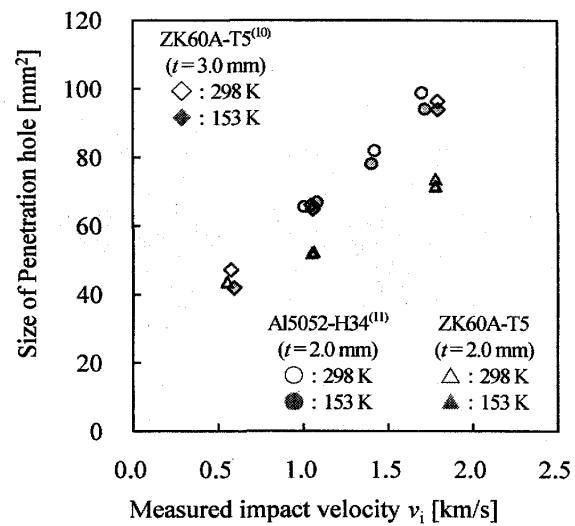
Fig. 5 Relationship between the size of penetration hole and the impact velocity

試験片貫通孔の面積と衝突速度(v_i)の関係で、縦軸に試験片貫通孔の面積、横軸に衝突速度、図6は衝突速度0.5 km/s時のZK60A-T5に生じた貫通孔の衝突面側および背面側からの拡大図、図7は衝突速度

1.0, 1.7 km/s 時の ZK 60 A-T 5 および Al 5052-H 34 に生じた貫通孔の衝突面側からの拡大図である。図 5 からわかるように、ZK 60 A-T 5 の貫通孔面積は衝突速度の増加に比例して増加し、速度による影響を受けることが確かめられた。そこで衝突速度 1.7 km/s 時の試験片厚さ 2.0 mm と 3.0 mm の貫通孔について比較検討した。その結果、試験片温度 298 K の

貫通孔面積に比し、153 K の場合はそれぞれ 2.7, 2.6%, Al 5052 H-34 の場合は、4.8% 低下し、温度による影響は、あまり認められなかった。このことは衝突速度が大きいことおよび低温脆性破壊が生じたことによるためと思われる。また、試験片厚さ 2 mm に比し 3 mm の貫通孔の面積は 31% 大きくなることがわかった。

そこで、ほぼ同じ面密度を有する ZK 60 A-T 5(板厚 3 mm)と Al 5052-H 34(板厚 2 mm)の貫通孔の面積を比較検討した結果、ほぼ同じ値を示すことがわかった。このことから、高速衝突時の貫通孔面積は試験片の厚さおよび面密度による影響を受けることが確かめられた。

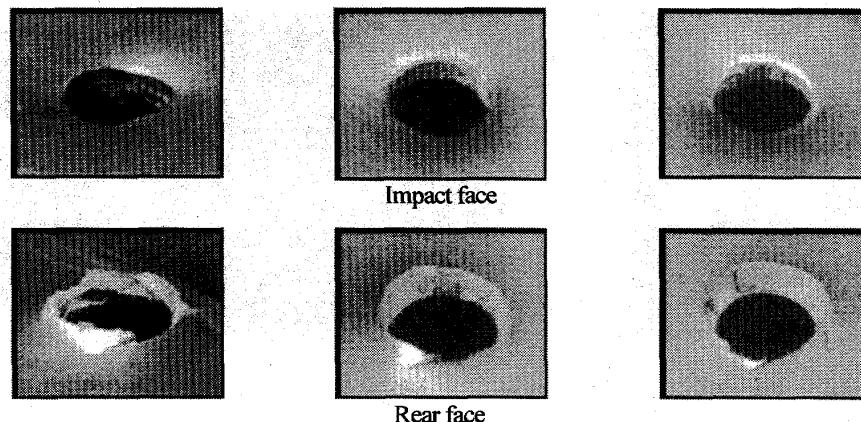
Fig. 6 Photograph of penetration hole: ZK 60 A-T 5 at 0.5 km/s

(a) $t=2.0 \text{ mm}, T=298 \text{ K}$ (b) $t=3.0 \text{ mm}, T=298 \text{ K}^{(10)}$ (c) $t=3.0 \text{ mm}, T=153 \text{ K}^{(10)}$

図 6, 7 からわかるように、ZK 60 A-T 5 の試験片温度 298 K、衝突速度 0.5 km/s 時の貫通孔縁近傍は、飛行体の進行方向に沿って衝突面から背面へ塑性変形し、破面の様子から温度の低下(153 K)にともなって脆性破壊することがわかった。衝突速度 1.0, 1.7 km/s 時の貫通孔は、試験片厚さ 2.0 mm に比し 3.0 mm の方が大きく、0.5 km/s で観察された変形は認められず、飛行体の進行方向の貫通孔縁には突起が形成され、衝突速度の増加にともなって縮小していることが確かめられた。Al 5052-H 34 の場合の貫通孔縁の突起は、飛行体の進行方向の外側にめくれ上がり、衝突速度の増加にともなって大きくなり、温度 153 K では部分的に剝離することがわかった。また、貫通孔内部の破面模様は ZK 60 A-T 5 の場合、不規則で凹凸が激しい base rock pattern が見られるのに比し、Al 5052-H 34 の場合は凹凸の少ない mirror pattern

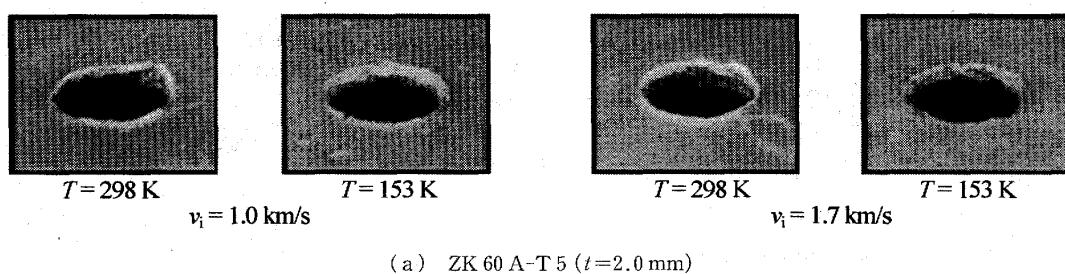
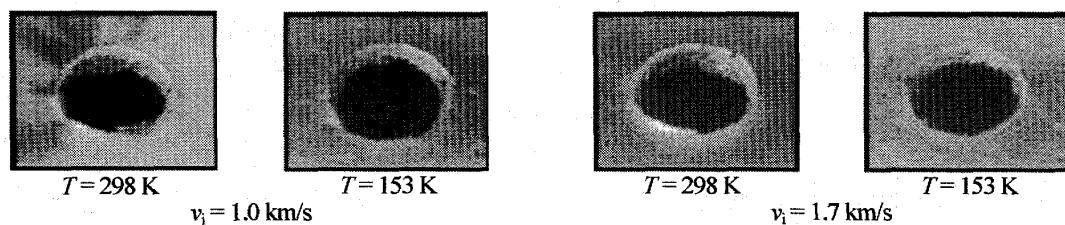
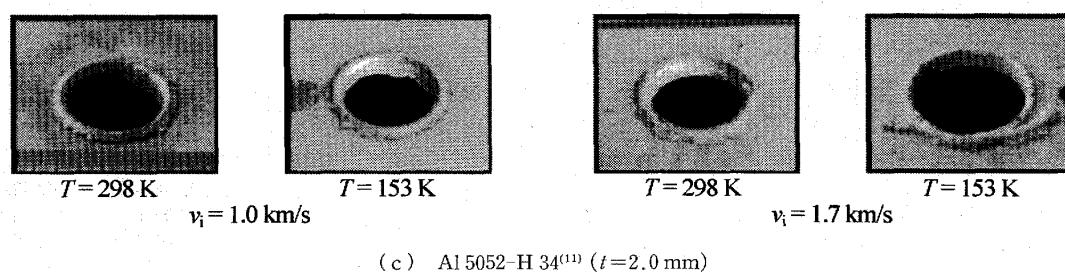
Fig. 7 Photograph of penetration hole at 1.0 and 1.7 km/s

(a) ZK 60 A-T 5 ($t=2.0 \text{ mm}$)

(b) ZK 60 A-T 5⁽¹⁰⁾ ($t=3.0 \text{ mm}$)

(c) Al 5052-H 34⁽¹¹⁾ ($t=2.0 \text{ mm}$)

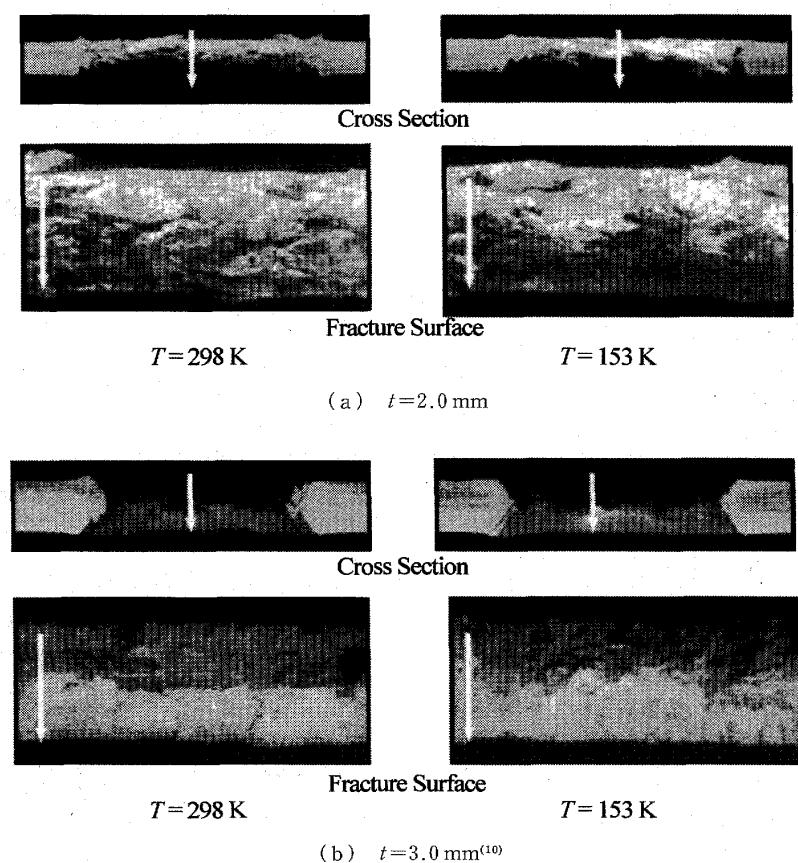
Fig. 8 Cross section and fracture surface: ZK 60 A-T 5 at 1.7 km/s (Arrow shows projectile flight direction)

そこで、衝突速度 1.7 km/s における ZK 60 A-T 5 の貫通孔断面および破面について調べた。その結果を図 8 に示す。図 8 からわかるように、貫通孔の円周方向には飛行体の衝突時に二次元的なせん断力が加わり飛行体の進行方向に垂直に明瞭なタイヤ・トラックがみられ、円周方向の中心には稜線が形成されることがわかった。このことは、飛行体が高速で衝突すると、飛行体の運動エネルギーが試験片(バンパーシールド)の変形と衝撃波の発生エネルギーに変換され、飛行体内部と試験片内部に伝播すると同時に衝撃波が試験片前面および背面の自由表面で反射すると膨張波となり、引張応力が生じ試験片前面および背面近傍にはスポレーション(Spallation)が形成される。このスポレーションの空洞により、試験片前面および背面は、破壊され破片となって飛散することによるものと考えられる。また、衝突速度の増加に伴って稜線は板厚による影響を受け、発生位置が変化することがわかった。この事は、破面模様からも分かるように、温度 298 K の場合塑性変形するのに比し 153 K の場合は低温脆性破壊することによるものと考えられる。以上の結果からわかるように、全ての実験条件下で飛行体は試験

(2) 贯通孔破面模様は、ZK 60 A-T 5の場合、base rock patternが見られるのに比し、Al 5052-H 34の場合はミラー・パターンが見られ、ZK 60 A-T 5の貫通孔の円周方向には飛行体の進行方向に垂直なタイヤ・トラックが見られ、円周方向の中心には稜線が形成されることが確かめられた。

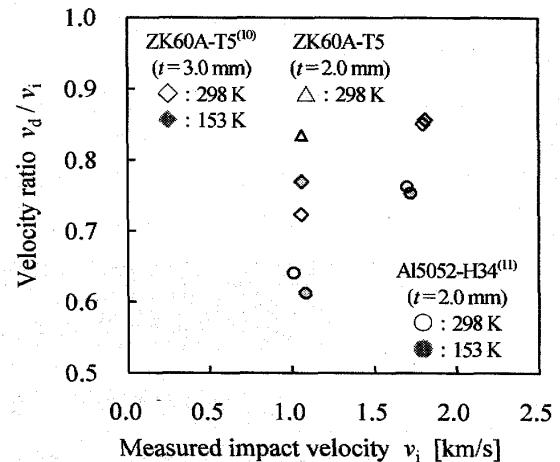
Fig. 11 Relationship between v_d/v_i and v_i

そこで、試験片厚さの違いによるデブリクラウドの速度(v_d)による影響について調べた。その結果を図11に示す。ここで、縦軸には飛行体衝突速度とデブリクラウドの速度の比、横軸には衝突速度を示す。図11からわかるように、衝突速度1.0 km/sの場合、ZK60A-T5では、試験片厚さの増加とともに、速度比(v_d/v_i)が13.4%低下するのに比し、同じ厚さのZK60A-T5とAl5052-H34を比較した場合、Al5052-H34の速度比が23.2%低下することが確かめられた。このことから、試験片厚さおよび材質の違

いがデブリクラウドの速度に影響を及ぼすことがわかった。

そこで、ほぼ同じ面密度を有するZK60A-T5(2 mm)とAl5052-H34(3 mm)の速度1.0 km/sと1.7 km/sによる影響について調べた。その結果、ZK60A-T5に比しAl5052-H34の方が衝突速度1.0 km/sでは16.0%, 1.7 km/sでは11.2%低くなり、Al5052-H34の方が飛行体の衝突によって生じるデブリクラウドの速度を減少させる効果が高いことが確かめられた。

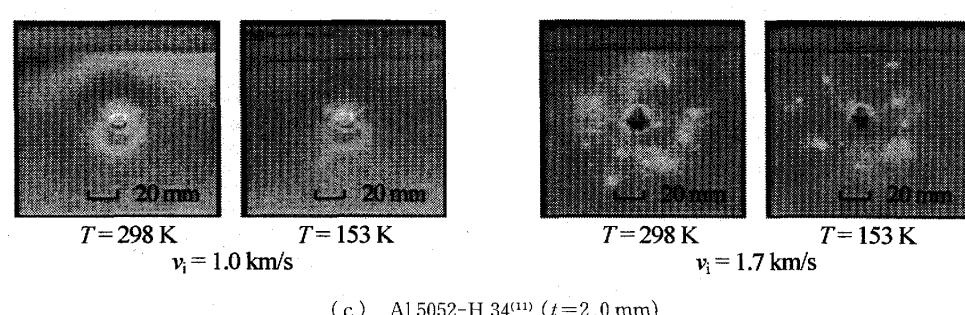
Fig. 13 Photographs of back plate damage at 1.0 and 1.7 km/s

km/s におけるバックプレートで (a) は ZK 60 A-T 5 の試験片厚さ 2.0 mm, (b) は 3.0 mm, (c) は Al 5052-H 34 である。図 12, 13 からわかるように、ZK 60 A-T 5 の衝突速度 0.5 km/s, 温度 298 K 時のバックプレートの場合、飛行体の衝突によって衝突痕のみ生じ、温度の低下にともなって衝突痕の周囲には試験片の破片によるクレーターが発生するのに比し、衝突速度 1.0 km/s 時には大きな衝突痕とクレーターの発生が確かめられた。また、温度の低下および試験

片厚さの減少にともなって、クレーターによる損傷範囲が拡大し、それぞれのクレーターが小さくなるのに比し、Al 5052-H 34 の場合はクレーターの発生は認められなかった。しかし、衝突速度 1.7 km/s 時には全てのバックプレートに貫通孔とクレーターの発生が確かめられ、温度の低下にともなって損傷範囲が減少し、クレーターが小さくなることが確かめられた。

そこで、ZK 60 A-T 5 の試験片厚さ 2.0 mm と 3.0 mm を比較した場合、厚さの増加にともなって損傷範

囲が拡大し、クレーターは小さくなるのに比し、同じ厚さ、ほぼ同じ面密度を有するZK 60 A-T 5とAl 5052-H 34では、Al 5052-H 34に比し、ZK 60 A-T 5の方が、損傷範囲が広く、クレーターが小さいことがわかった。このことから、ZK 60 A-T 5の試験片($t=3.0\text{ mm}$)の場合はクレーターによる損傷は、浅く小さく広範囲に拡散するのに比し、Al 5052-H 34の場合は、深く大きく狭い範囲に集中することが確かめられた。

(5) バックプレートの損傷は試験片の材質、温度、衝突速度による影響を受け、衝突速度 1.7 km/s 時のZK 60 A-T 5の損傷は浅く広範囲に拡散するのに比し、Al 5052-H 34の損傷は深く狭い範囲に集中することが確かめられた。
